# Étude de faisabilité

## Ilot Pont d'Aubenas

Maître d'ouvrage : Commune d'Aubenas

atelier skala & architecture & urbanisme  
100 bld de la Gare  
84200 Carpentras  
contact@atelier-skala.fr

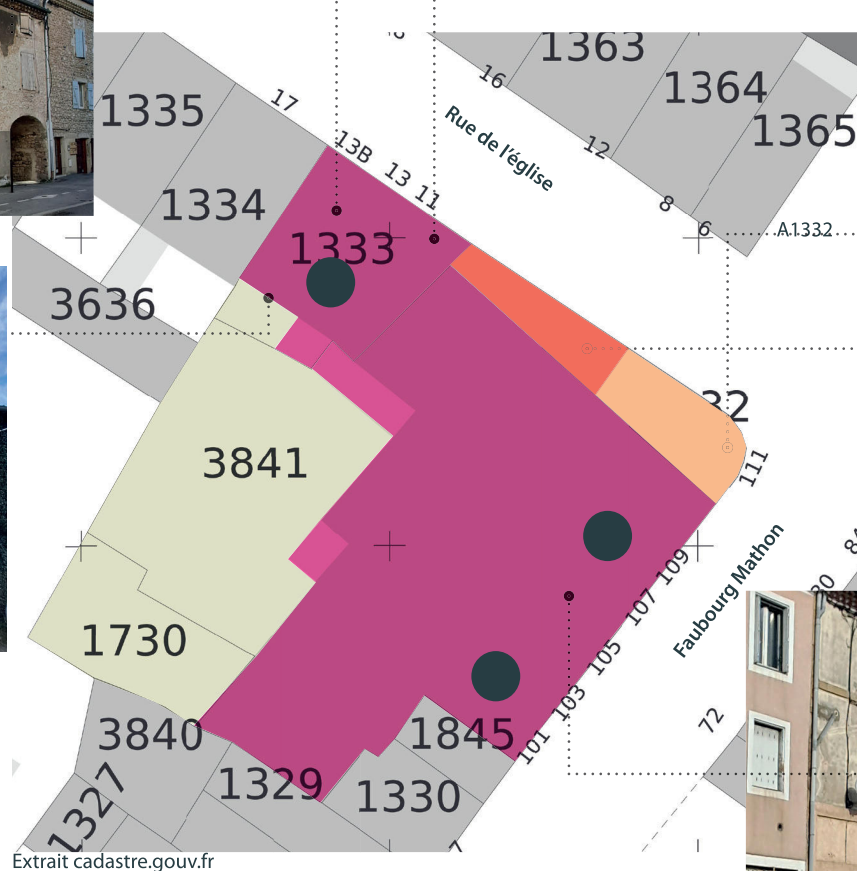
- Immeuble non visité
- Immeuble en mauvais état occupé
- Immeubles très dégradés (structure/second oeuvre/vetusté importante)
- Cour avec accès voisins (garage et portail)

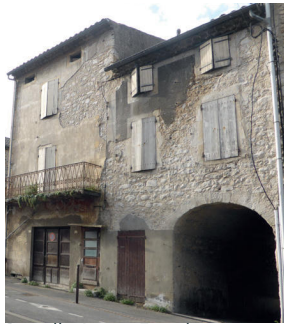
Parcelle A1333 Façade sur rue

Enduit ancien dégradé avec traces de faux encadrements peints.

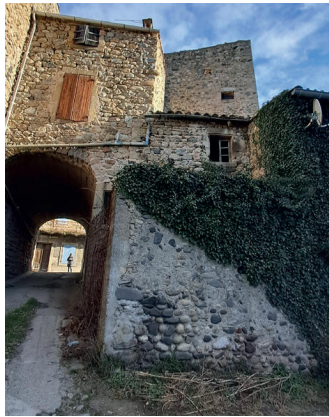
Parcelle A1333 Façade sur cour

Il dispose de volumes bas annexes sur cour sans qualité mais ancien. La façade sur rue est alignée mais les égouts ne sont pas alignés.

∞ L'ensemble est très dégradé et doit faire l'objet d'une reconstitution et d'une réhabilitation globale d'envergure pour simplifier les volumes et assurer la création de logements de qualité.

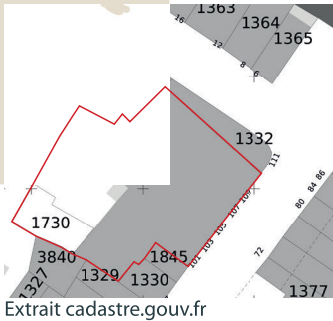
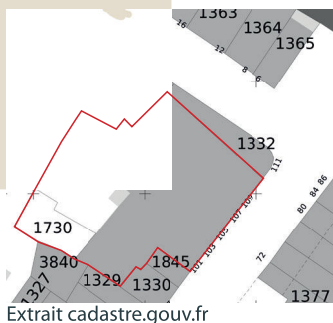
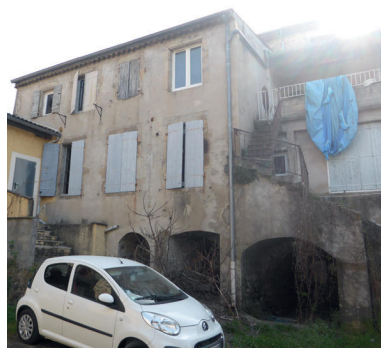
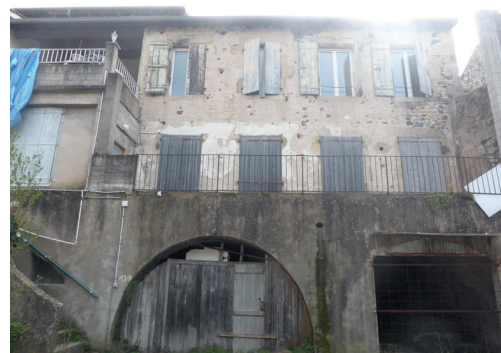
**Caractéristiques générales et état du bâti :**  
Couvertures tuiles anciennes et tuiles mécaniques en mauvaise état par endroit. Débords sur génoises.  
Charpente non vue mais fuites de toitures visibles par endroits  
Façades de maçonneries de moellons enduites de différentes époques  
Enduit ancien dégradé avec bandeau d'étage, encadrements en pierre des taille ...  
Planchers bois en mauvais état par endroits impactés par des fuites (écroulement partiels)  
Escaliers intérieurs maçonnerie  
Refends et mitoyens en maçonnerie de moellons y compris caves voûtées.  
Menuiseries extérieures bois et PVC, selon les logements et les époques.  
Volets battants bois , en mauvais état.  
Garde corps d'ouverture serrurerie.  
Second oeuvre et équipements complètement vétustes  
**L'ensemble est en très mauvais état**
