# Étude de faisabilité

## Ilot Pont d'Aubenas

Maître d'ouvrage : Commune d'Aubenas

atelier skala & architecture & urbanisme  
100 bld de la Gare  
84200 Carpentras  
contact@atelier-skala.fr

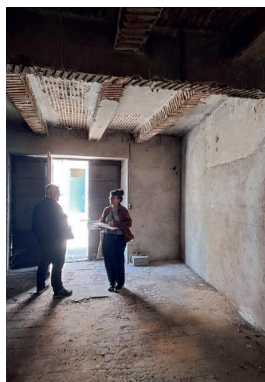
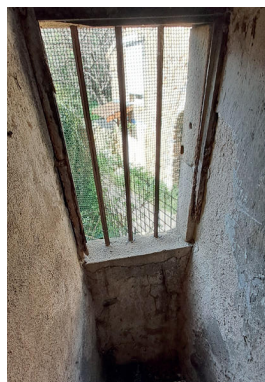
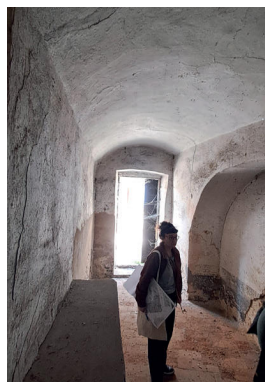
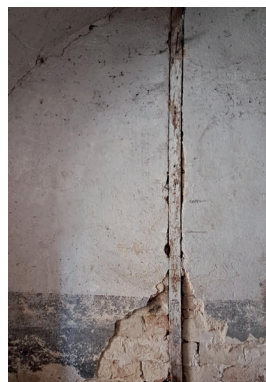
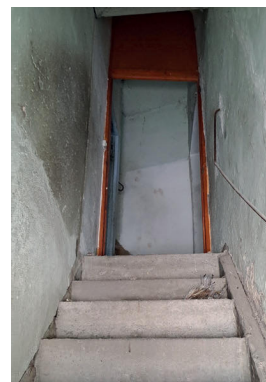
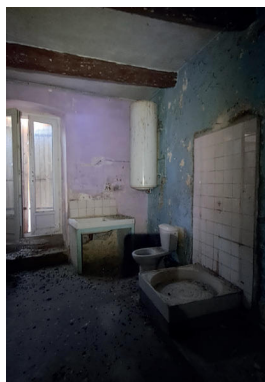
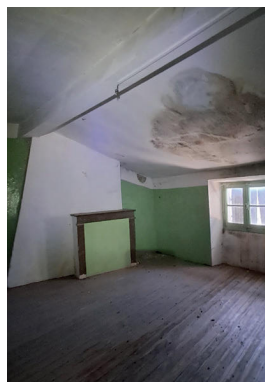
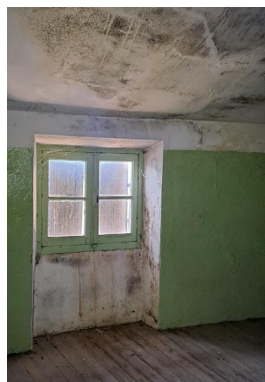
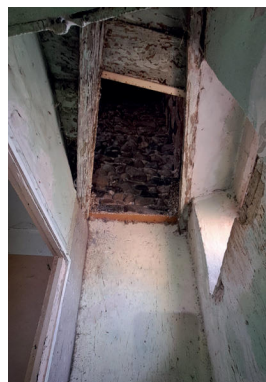
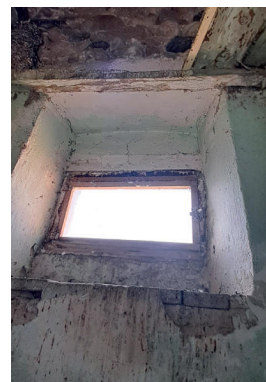
∞ L'ensemble est très dégradé et doit faire l'objet d'une reconstitution et d'une réhabilitation globale d'envergure pour simplifier les volumes et assurer la création de logements de qualité.

⌚ Les servitudes d'accès sont à prendre en compte dans le projet.

⌚ L'intérêt urbain dans la continuité de la rue de l'église et la capacité de cet immeuble à recevoir un programme de logement justifie sa conservation et une réhabilitation globale dans le cadre du projet sur l'îlot.

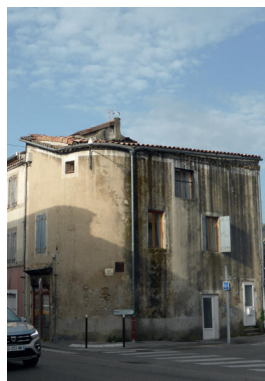
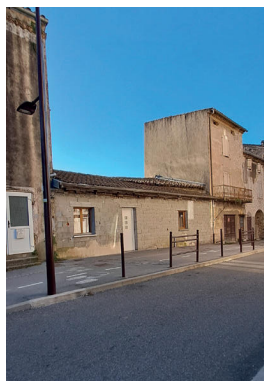
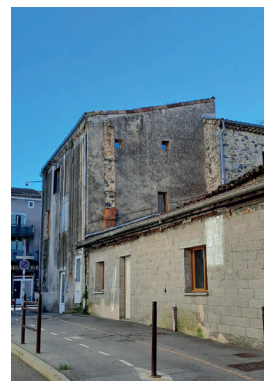
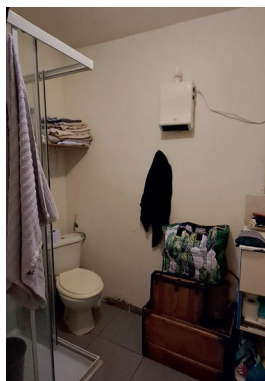
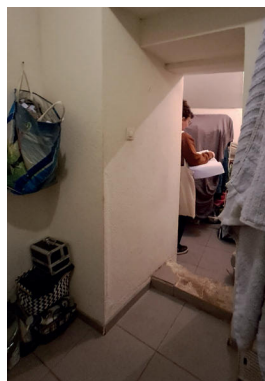
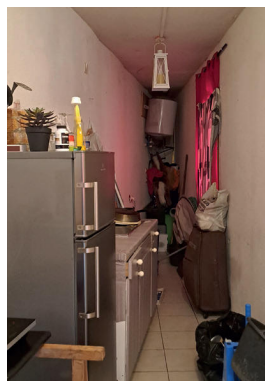
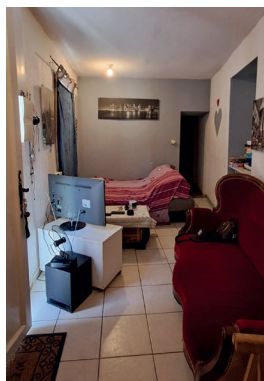
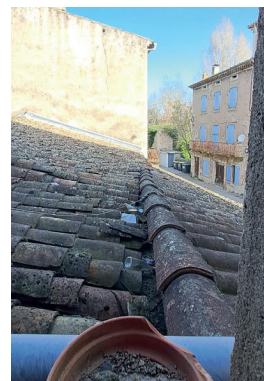
Couverture tuiles anciennes en mauvaise état. Débord sur génoises / Charpente non vue

Façades de maçonneries de moellons

Enduit ancien dégradé avec traces de faux encadrements peints.

🌀 La parcelle A1332 souffre aujourd'hui d'un remaniement historique générant une forme bâtie peu qualitative, créant une rupture forte dans le tissu urbain.

🌀 L'exiguïté actuelle de la parcelle (et par conséquent du logement) remet en cause son habitabilité dans de bonnes conditions. Dans le cadre du projet: éclaircir les imbrications et mutualiser les surface avec l'immeuble voisin. Le devenir du volume à RDC est à questionner.

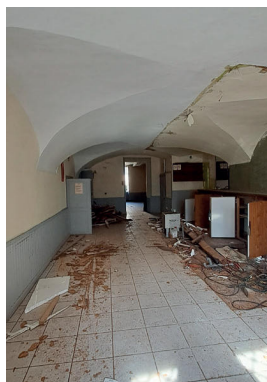
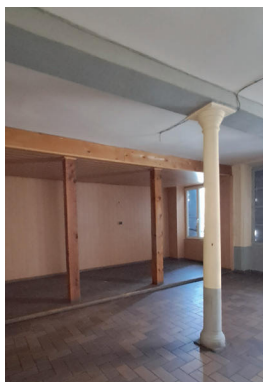
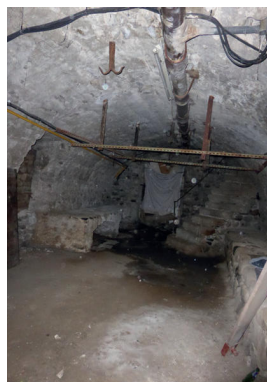
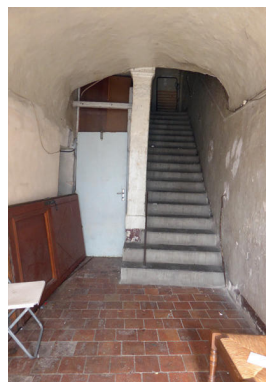
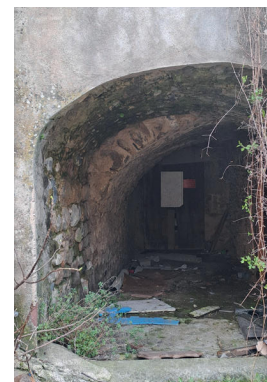
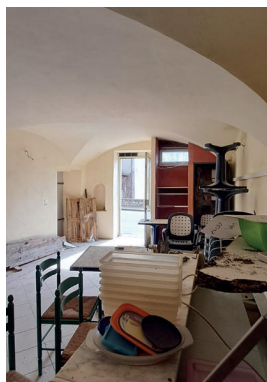
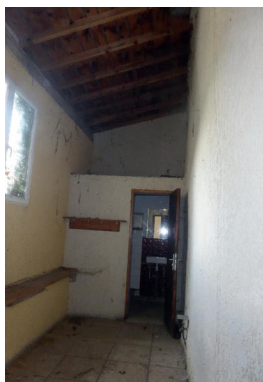
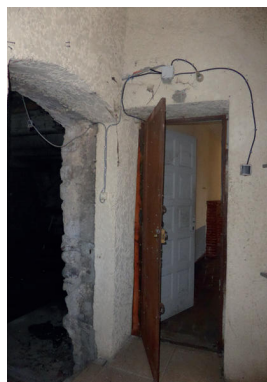
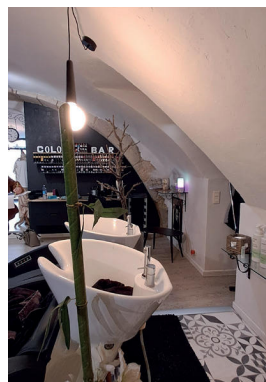
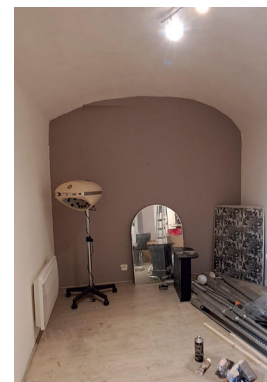
### COMMERCES RDC - ACCÈS - GRANGE

**Caractéristiques générales et état du bâti :**  
Couvertures tuiles anciennes et tuiles mécaniques en mauvaise état par endroit. Débords sur génoises.  
Charpente non vue mais fuites de toitures visibles par endroits  
Façades de maçonneries de moellons enduites de différentes époques  
Enduit ancien dégradé avec bandeau d'étage, encadrements en pierre des taille ...  
Planchers bois en mauvais état par endroits impactés par des fuites (écroulement partiels)  
Escaliers intérieurs maçonnerie  
Refends et mitoyens en maçonnerie de moellons y compris caves voûtées.  
Menuiseries extérieures bois et PVC, selon les logements et les époques.  
Volets battants bois , en mauvais état.  
Garde corps d'ouverture serrurerie.  
Second oeuvre et équipements complètement vétustes  
**L'ensemble est en très mauvais état**

C'est un bel immeuble d'alignement de faubourg. Il donne un gabarit de référence intéressant sur la rue. Les maçonneries anciennes et éléments de structure ont été dégradés au fil du temps suite à un mauvais entretien de l'immeuble (fuites d'eau, incendie...). Le PPRI impacte largement le RDC de l'immeuble notamment sur cour.
